外壁現状診断書

〇様邸

福岡県筑前町山隈

平成20年8月24日

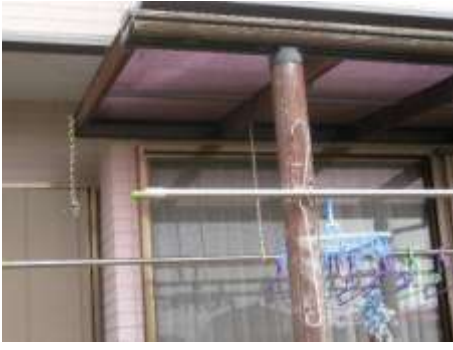
主な劣化箇所	写真	調査方法	
屋根	 	目視	1・2階とも、コロニアル瓦の塗装膜が傷んでおり、塗装を要します。
外壁全般	 	目視	色あせ・チョーキング・コーキングの割れ等が全体的に確認できます。早めのお手入れが肝要です。
テラス

目視	診断書にも記載した様に、塗装が必要です。床板を交換する場合は、大工工事になりますので、再度見積もりを提出いたします。
