外部現状診断書

N様邸

福岡県久留米市

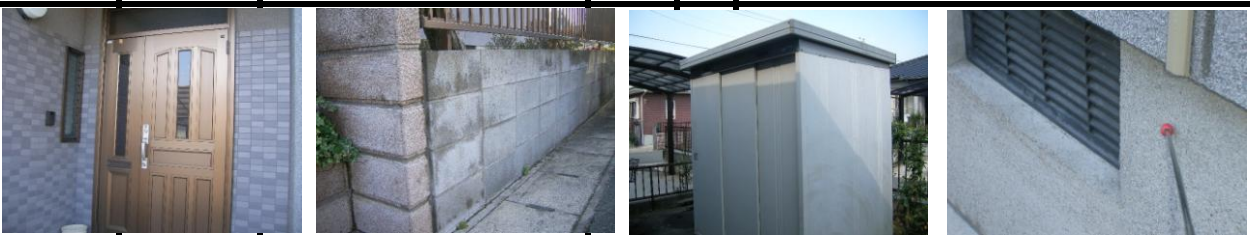
無塗装 1:アルミ部分 2:塀のブロック 3:磁器タイル 4:ベランダ床 5:物置 6:基礎モルタル
