外壁現状診断書

F様邸

福岡県筑紫野市

平成21年6月25日

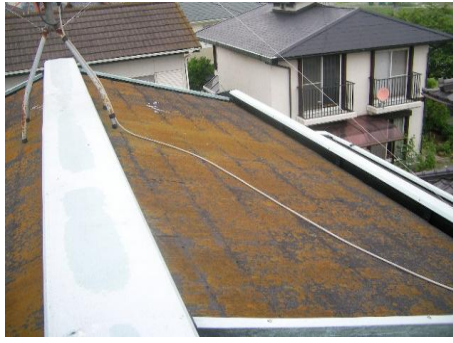
主な劣化箇所	写 真	調査方法	
2階屋根

目視	屋根の交換が必要になる前に、塗装しましょう。
全面西面

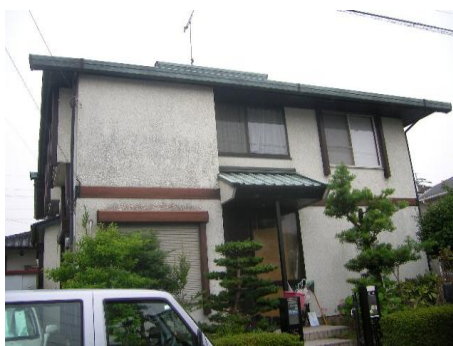
目視	汚れが目立ちます。諸所にクラックが発生しており、今後も増えます。下地処理を行い、塗装膜でモルタルクラックの発生を防ぎましょう。
北面

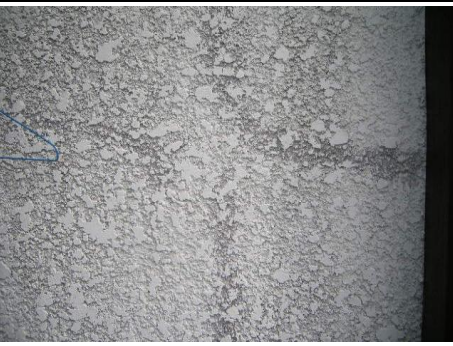
目視	黒く縦横に目立つ箇所もクラックです。最初縦に発生し、進行すると横につながります。次第に細分化して行き、外壁モルタルの曝露となります。ご注意ください。
