2. ベランダ防水

外部現状診断書

H様邸

平成22年6月2日

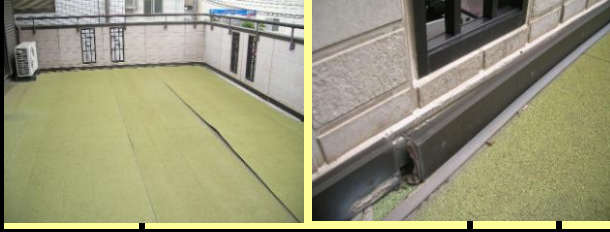
1階天井からの雨漏りに関して、ベランダ床の改修が必要と判断しました。原因は複数考えられます。由って、適宜改修を行い、不完全な場合は、追加工事になる場合もあります。
ベランダ	雨漏り

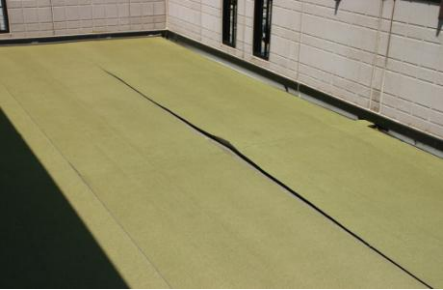
目視	<p>00様邸のベランダ床はナショナルのプロムナールーフを使用しています。 グリーンのシートは現在の所、防水効果は有りません。プロムナールーフは現場加工を行い、場合によっては、接続部や折半部から雨漏りの危険性が在ります。</p>
排水口

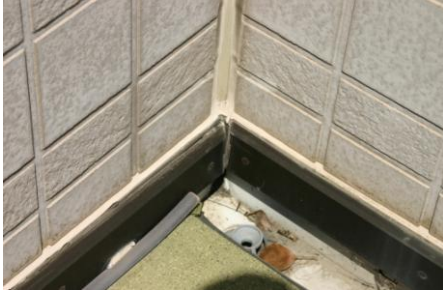
目視	<p>ベランダ床の面積に対して、排水口(ドレン)が2箇所は、少な過ぎます。強制排水のパイプも有りません。梅雨の時期や大雨の際に、床に溜まった雨水が、複数の箇所から床下(1階リビングの天井)に溜まっているのが、現状です。これが、照明付近や枠回りからの雨漏りの原因と考えられます。対策は、別紙ご提案させていただきます。</p>
笠木

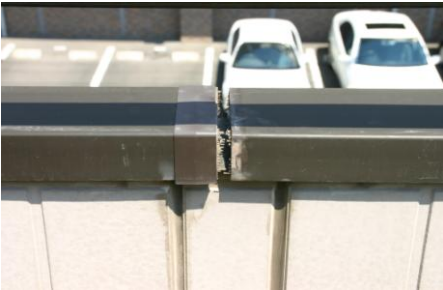
目視	<p>ベランダ手摺の笠木(カサギ)部分に大きな亀裂があります。他にも、東端の外壁付け根にも、熱による変形と剥れが在り、雨漏りの原因です。</p>
枠周り

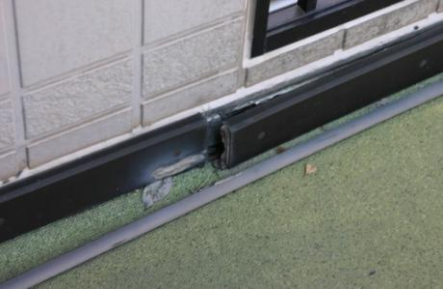
目視	<p>雨水が排水されずに床に溜まった場合、枠回りや床材の接合部から、水が浸入している恐れが大了。</p>
